낙뢰경보기 ESLW-I Smart Lightning Warning System

1. 제 품 소 개

낙뢰경보시스템 ESLW-I은 대지전계와 방사전자파 측정을 위한 센서 및 최신 프로그램을 적용 한 7인치 터치스크린이 설치된 주 조정반으로 구성되며, 실시간으로 상태를 표시하고 경보신호 를 발하는 **"스마트 낙뢰경보 시스템"**이다.

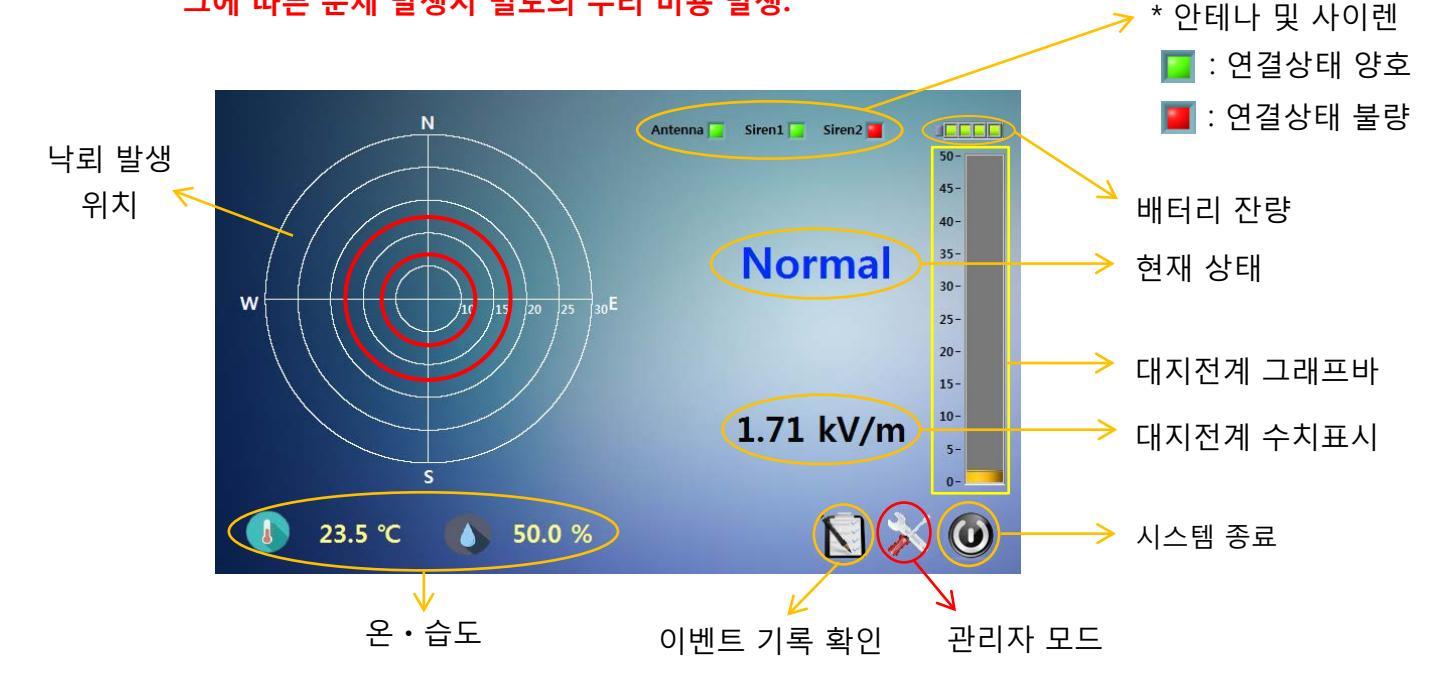
- 안테나 및 터치스크린 동작
- 안테나 및 사이렌 연결상태 확인 (하단의 그림 참고)
- 마. "라"번까지 완료하면 시스템이 동작, 경보단계에 따라 부저와 사이렌이 동작한다.
- 바. 부저와 사이렌 동작시 소음으로 인하여 종료시키고 싶을때는 주 조정반 후면의 부저 스위 치와 사이렌 스위치로 On/Off 할 수 있다.

※ 낙뢰 화면 클리어 : 방위 동심원에 발생한 낙뢰 발생 위치 표시를 없애고 싶을 경우 동심원 안쪽 화면을 터치해주면 됨.

※ 주의 : 화면 우측 하단의 관리자 모드는 시스템 운전에 문제가 생길 수 있으므로 손대지 말 것

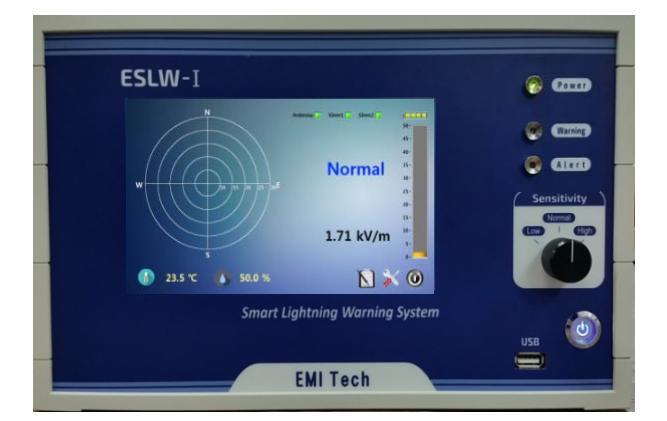
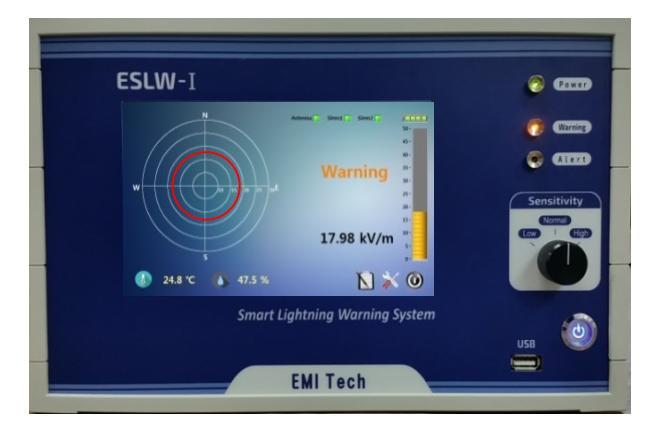
가. 정상 (Normal)

현 위치에서 전계강도가 낮고 주변의 낙뢰활동이 없어 낙뢰 위험이 없는 상태 (별도의 표시 없음, ※ 전계강도의 증감은 구름의 유무와 관계 없음)

나. 주의 (Warning)

현 위치에서 전계강도나 주변의 낙뢰활동이 감지되고 있으며 위험 수준으로 변화 가능성이 있으므로 주의해야 할 단계 (주 조정반 전면의 Warning 표시등 점등, 주 조정반 내부의 **부저음 10초간** 발생)

- 정상(Normal), 주의(Warning), 위험(Alert) 및 해제(Clear) 4단계로 구분되며, 낙뢰 위험이 사라지면 자동해제 된다.
 - Normal (정상): 일반적인 상태
 - Warning (주의) : 전계강도 12 [kV/m] 도달 시 또는 약 20 [km] 이내 낙뢰 발생시
 - Alert (위험): 전계강도 50 [kV/m] 도달 시 또는 약 10 [km] 이내 낙뢰 발생시
 - Clear (해제): 위험요소가 10분 이상 없을 시

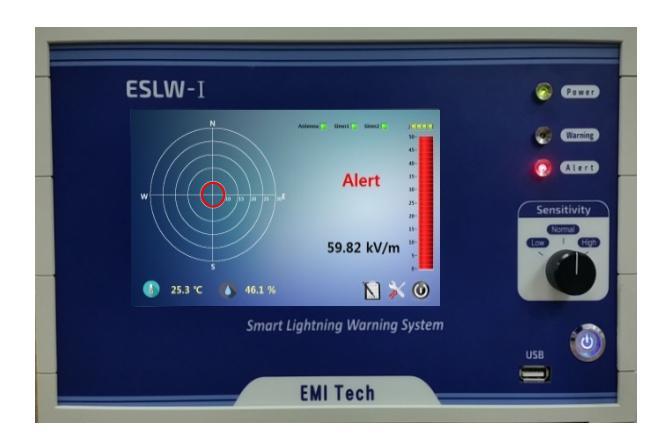
다. 위험 (Alert)

현 위치에서 전계강도가 충분히 높고, 근접한 지역에 낙뢰 활동이 활발해 현 위치 근방에 낙뢰가 발생할 우려가 높은 상태 (주 조정반 전면의 Alert 표시등, 내부사이렌의 적색 경광등 점등 및 주 조정반 내부의 부저음, 내-외부사이렌 10초간 발생)

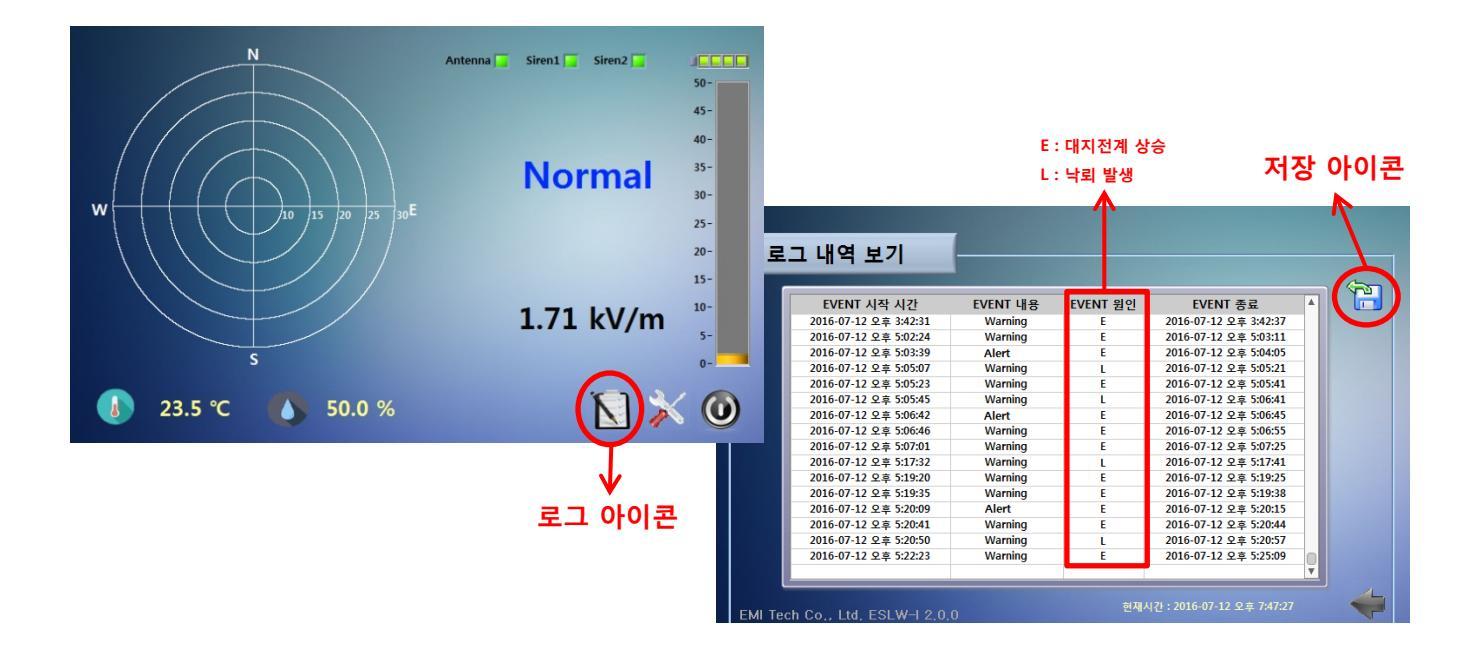
- 1. 주 조정반 전면에 USB 연결 ('각 부 구성' 참고)
- 2. 화면의 우측 하단의 '로그 아이콘' 클릭 이전의 이벤트들을 주 조정반 상에서 확인할 수 있음 (주 조정반에서의 로그 내역은 300개의 이벤트까지 디스플레이 되며, 우측의 스크롤 바를 상하로 이동시켜 확인 할 수 있음)
- 3. "로그 내역 보기" 화면에서 우측 상단의 '저장 아이콘' 클릭

- 4. 저장을 위한 새창이 생김 → 좌측의 이동식 디스크 클릭
- → 새창 하단의 '현재 디렉토리' 클릭 : USB에 저장완료
- → USB 분리 → '돌아가기' 아이콘 클릭하면 메인화면으로 복귀됨

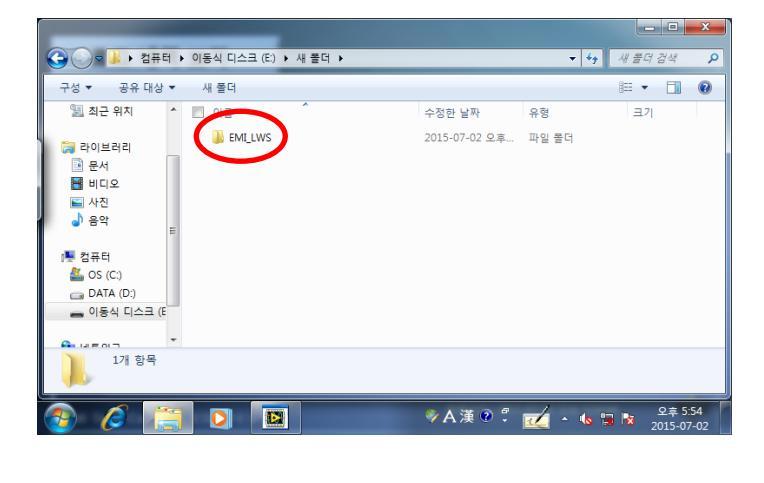
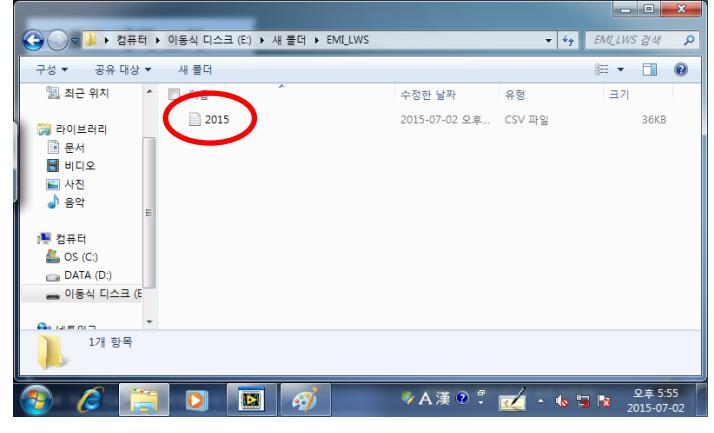
5. USB를 PC에 연결하면 "EMI_LWS"라는 폴더가 생성되어 있음.

"EMI_LWS" 내에 "20##"라는 파일이 저장되어 있으며, 이는 한 해의 모든 기록이 저장됨. (예: 2015 파일은 2015년도의 모든 기록, 20@@ 파일은 20@@년도의 모든 기록 저장)

6. 파일의 확장자는 .csv 이며, 'text 및 excel' 파일 형태로 실행이 된다.
(좌측 첫 내용부터 이벤트 발생 시간, 이벤트 내역 : Warning, Alert, Clear 이벤트 원인 : E (대지전계 상승), L (낙뢰 발생))

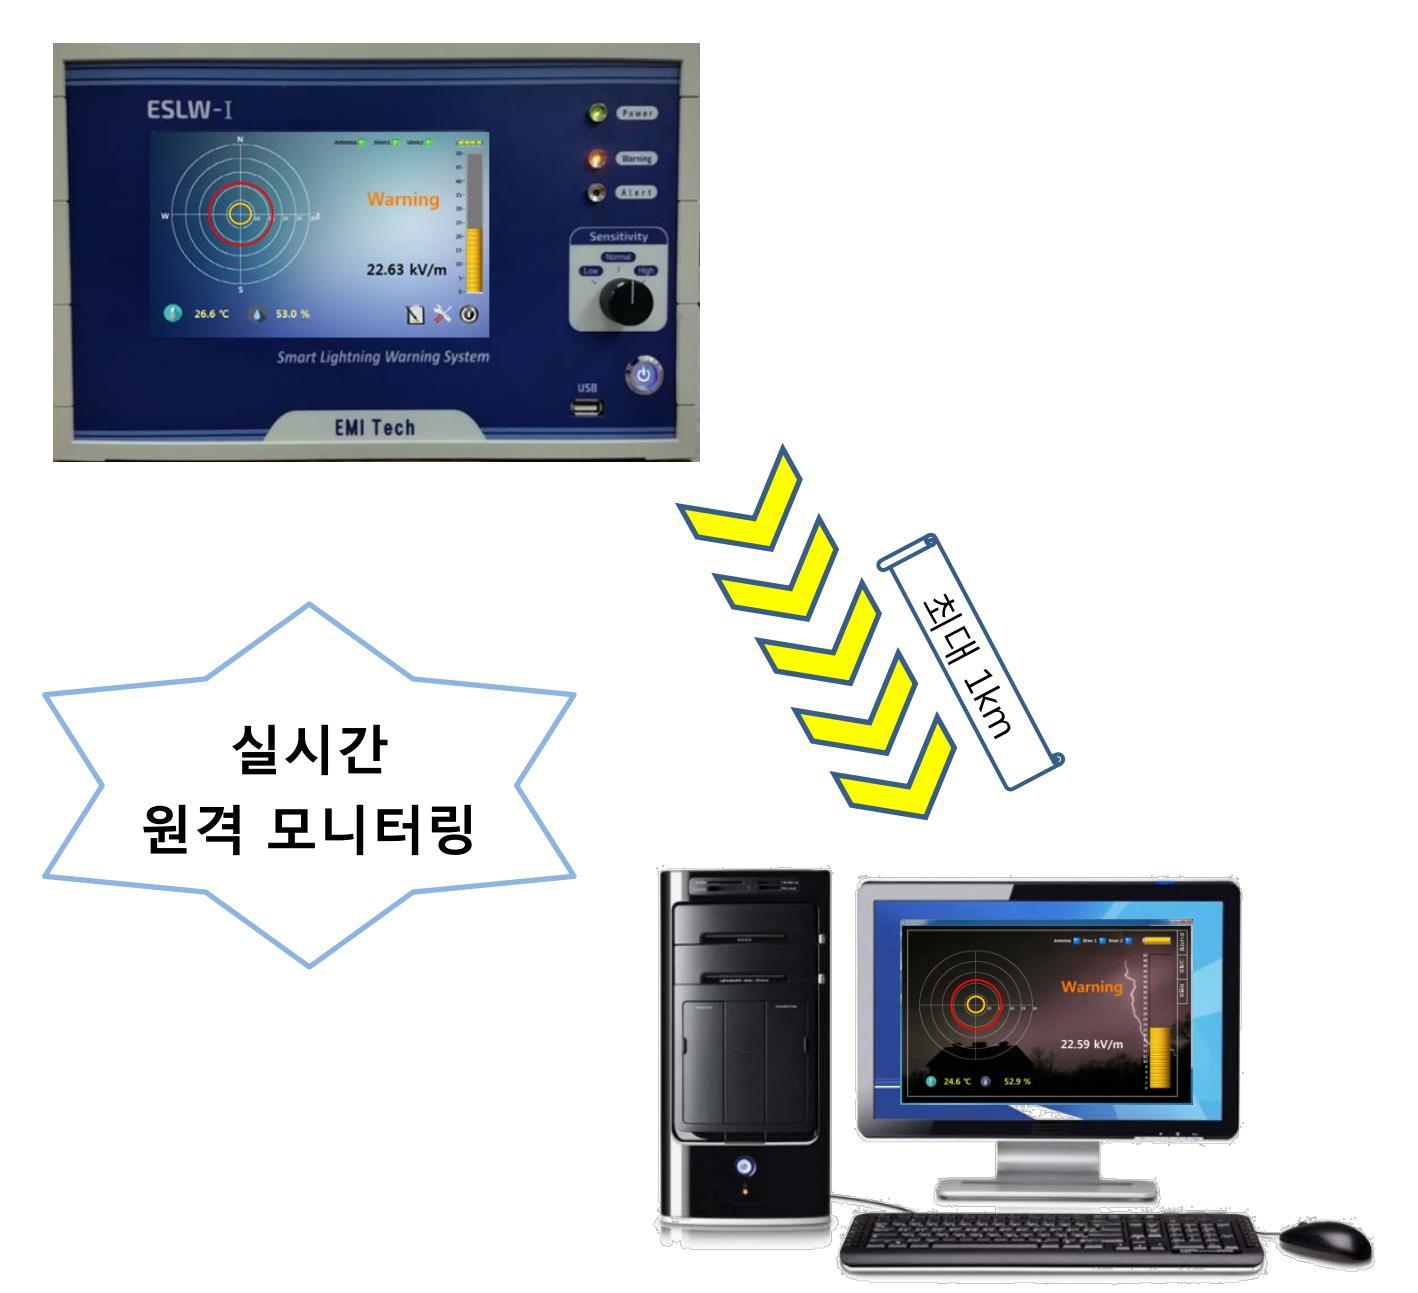
- 원격 모니터링 기능
 - * 원거리에서 주 조정반의 상황을 실시간으로 파악 가능
 - 통신형식 : RS485
 - 최대 1km (케이블 길이)
 - 현재 상황 모니터링
 - 이벤트 기록 확인
- ※ "원격 모니터링 기능" 추가시 PC (모니터 세트), 통신모듈 및 케이블 등이 추가로 설치되어야 하므로 별도비용 발생

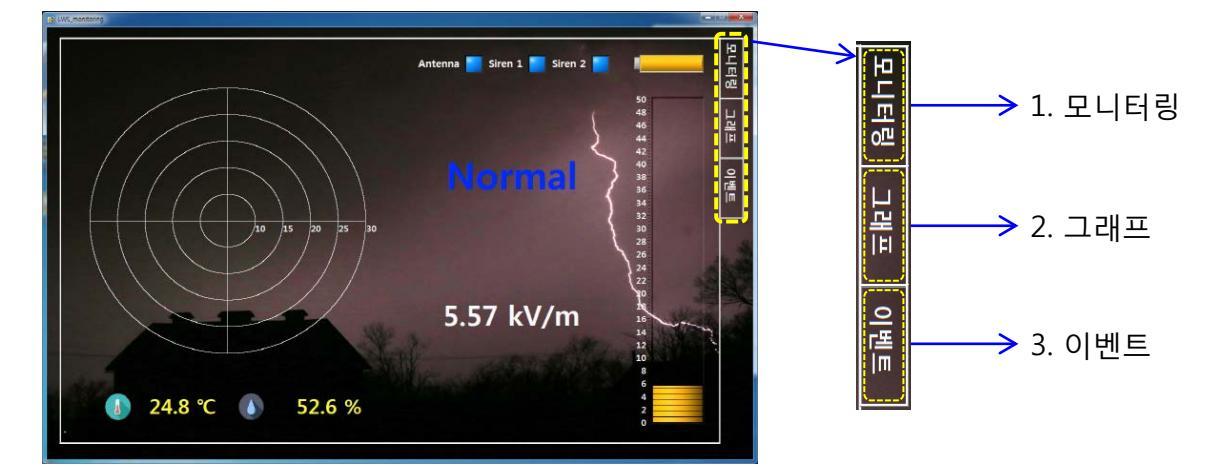
- 모니터링 화면은 세가지 탭으로 구성되어 있으며, 각 탭을 클릭하여 정보들을 확인 할 수 있다.

- 1. 모니터링
 - 주 조정반에서 표시되는 실시간 뇌운의 세기 및 낙뢰의 정보를 실시간으로 표시함으로써
 안테나가 설치된 위치의 상태를 상시 확인 가능하다.
